**CONVOCATORIA  
SESIÓN ORDINARIA DEL PLENO DE LA JUNTA MUNICIPAL ESTE  
DE 5 DE ABRIL DE 2016**

**Propuesta de medidas complementarias de seguridad existentes en la Avda.  
1º de Mayo (salida del túnel) frente a la C/ Pablo VI de Murcia**

**Propuesta sobre diferentes problemáticas generadas en la vía pública en los Barrios de La Fama y La Paz**

# INFORME

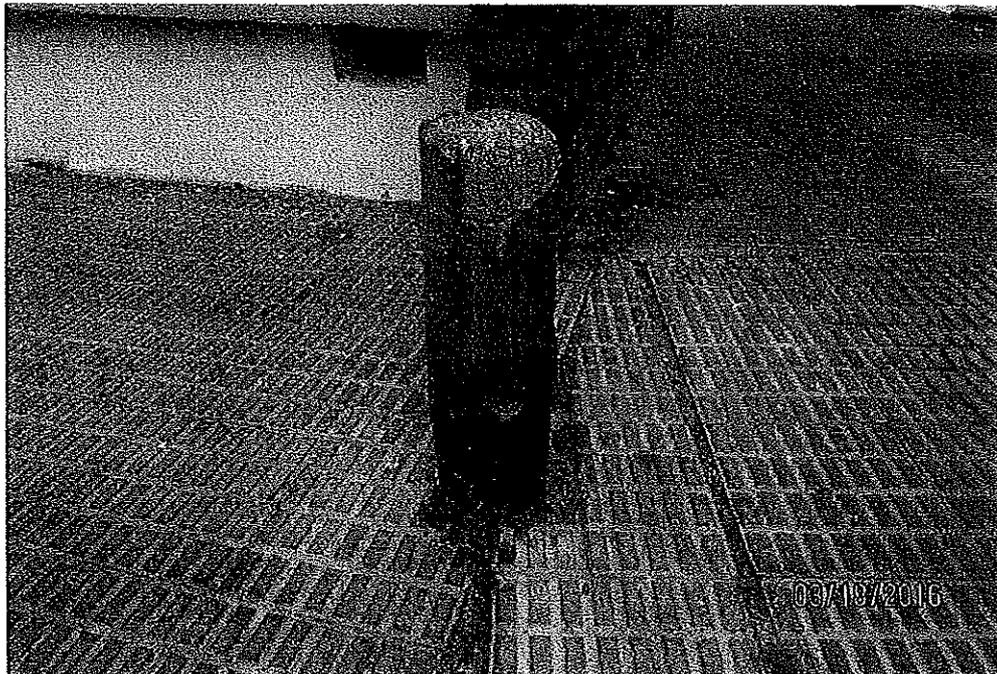
Estado previo

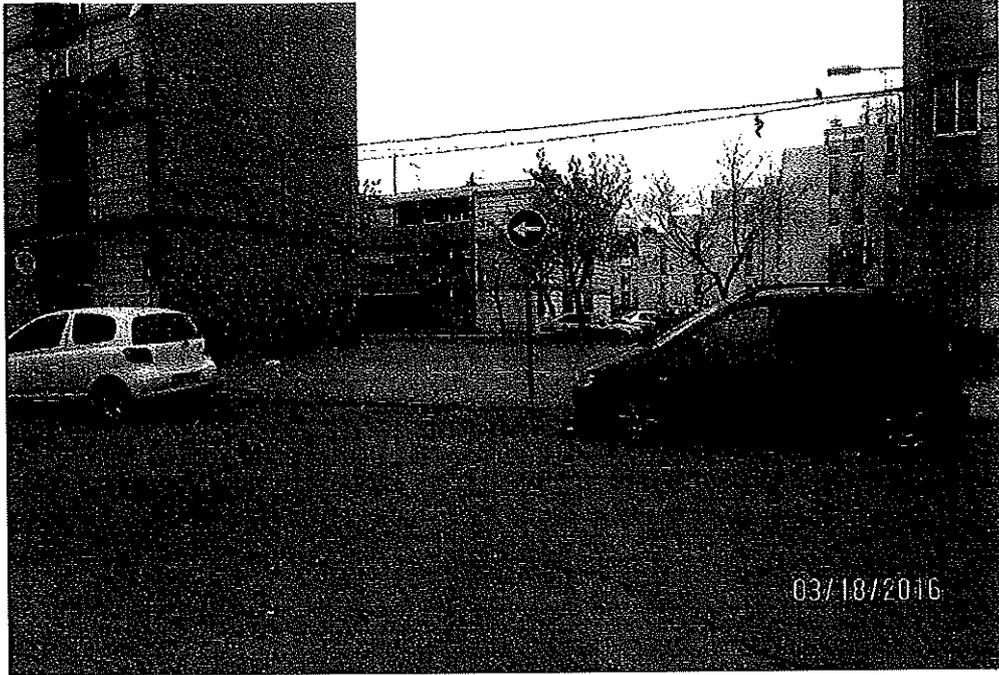
Situación generada

Tal decisión, según nos indican, ha generado que algún vehículo atraviese o aparque en la zona peatonal por el lugar en el que se situaban los hitos de hormigón.

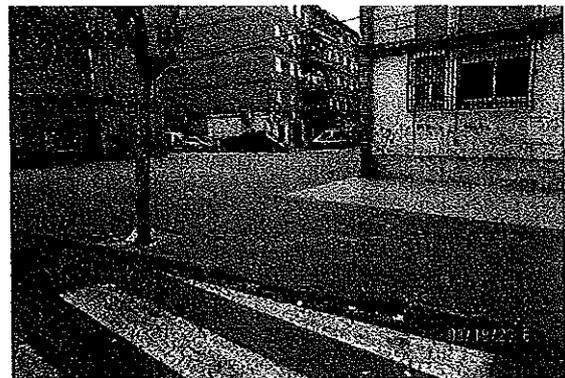
*Posibles puntos de acceso a pivotar*

Una vez colocadas las pilonas, tan solo sería posible acceder a través de alguna plaza de aparcamiento de alguna de las dos calles, que en ese momento no se encontrase ocupada, con el consiguiente riesgo de quedar sin salida posible, en caso de que se ocupase ese aparcamiento.

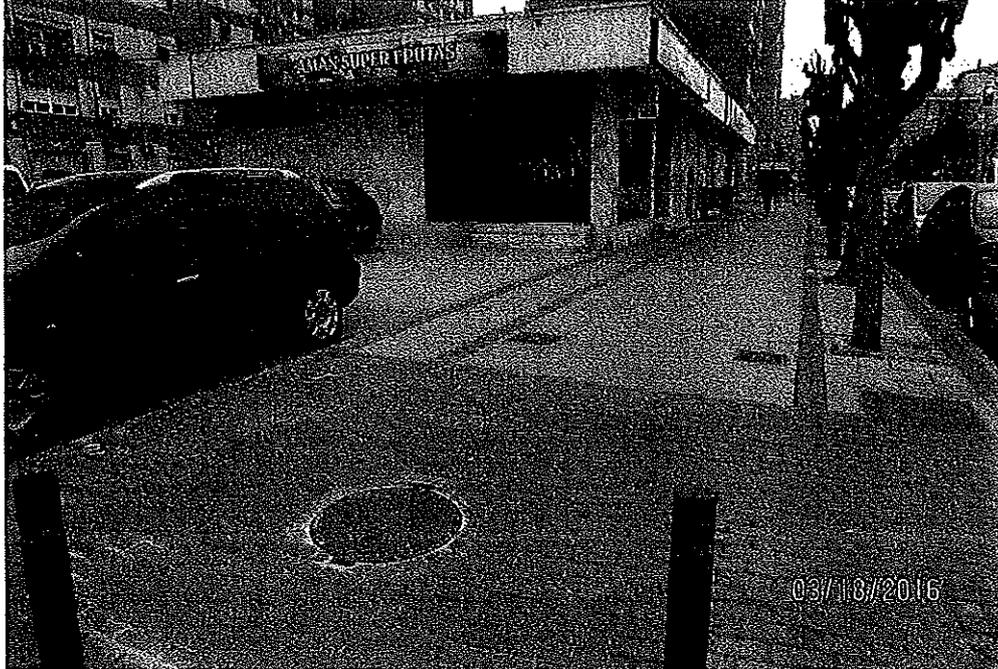
A Instancias de la presidencia de la Junta de Distrito, se solicita el acotado mediante pilonas de una zona peatonal en la esquina C/. Antonete Gálvez, con C/. Call Josefa Fernández., que habitualmente viene siendo empleada como aparcamiento.

*Esquina con C/ Call Josefa Fernández*

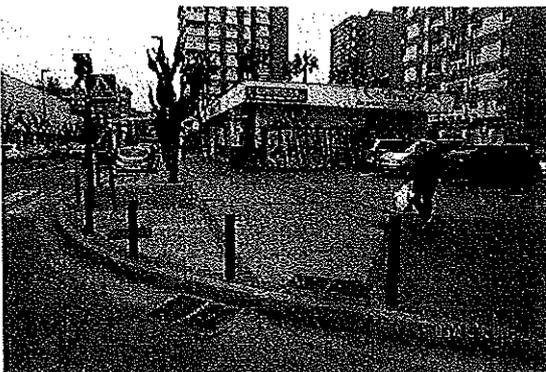
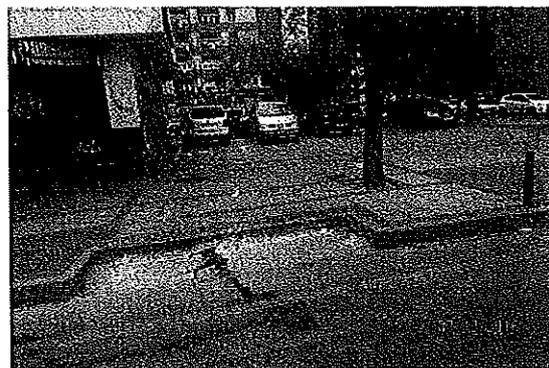
En la visita de inspección llevada a cabo, se comprobó que no sólo estacionaban los vehículos en la zona en cuestión, sino también en la esquina opuesta con C/.Sta. Rita, detectándose igualmente que el único punto posible de acceso a la acera sobre la que transitan los vehículos para finalmente llegar al punto de estacionamiento, es una pequeña bahía de contenedor de basura, sin uso actualmente, la cual carece de pilonas porque supuestamente fue la ubicación de un contenedor que impedía el paso.

*Esquina con C/ Santa Rita y punto de acceso*

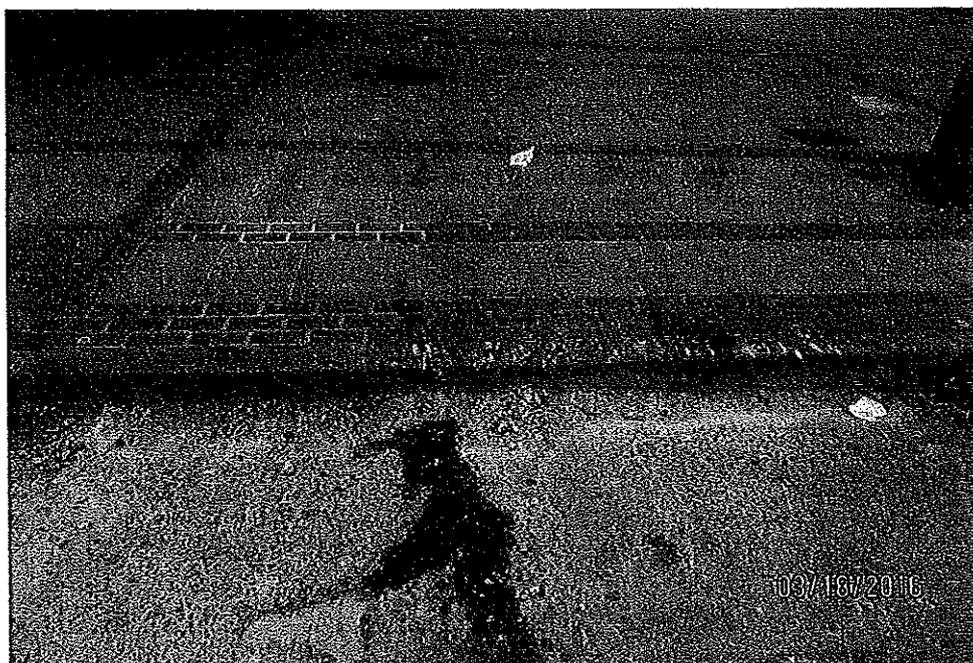
El hecho de que el bordillo de esa bahía se encuentre sumamente deteriorado, y la presencia de restos de arena a modo de cuña salvaescalón, no hacen sino corroborar que ese es el punto del cual se hace uso para acceder.

Punto de acceso

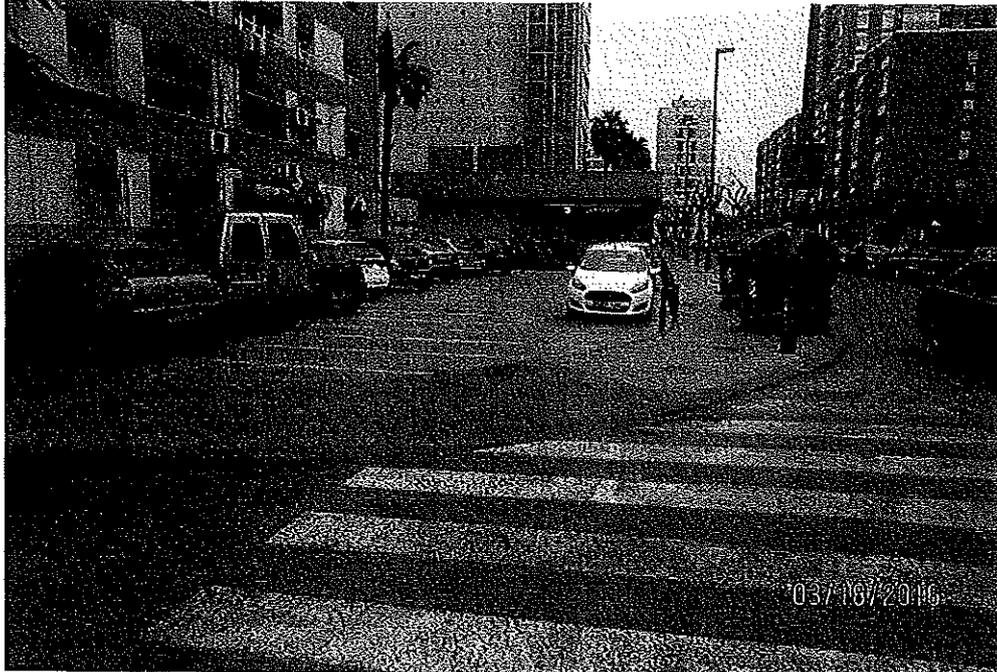
Ante la problemática denunciada por Policía Local, y puesta ésta en conocimiento de la Presidencia de la Junta de Distrito, en la que se advierte de la peligrosidad de la situación generada por el hecho de que los vehículos accedan a la zona de aparcamiento a través del paso de peatones, los agentes sugieren la posibilidad de colocar pilonas cerrando la zona en cuestión, quedando ésta por tanto anulada como aparcamiento.

*Paso peatonal por el cual se accede al aparcamiento*

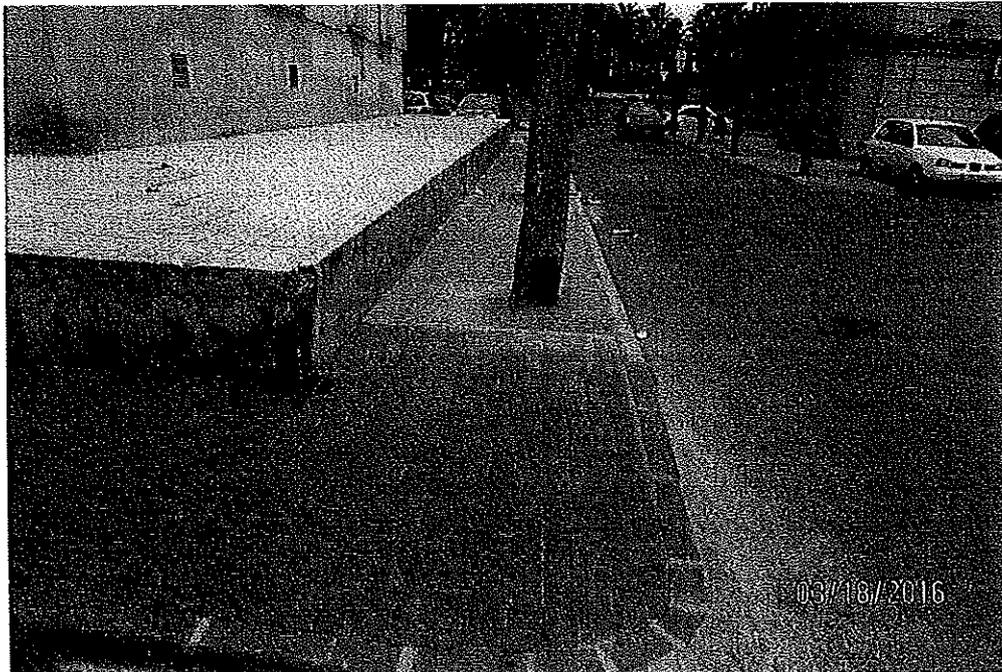
En la visita de inspección llevada a cabo conjuntamente con el Presidente de la Junta de Distrito, se nos hizo conocedores del problema de accesibilidad que existe en una acera (travesía C/. Río Mula, parte trasera Edificio Palmeras), la cual, siendo su ancho total de 1'40 m., tiene plantada una alineación de moreras cuyo alcorque ocupa 1'0 m., dejando por tanto un paso libre de 40 cm., distancia ésta que hace la acera totalmente impracticable aún disponiendo de todo el paso libre entre el tronco del árbol y el muro, es decir, pasando sobre la tierra del alcorque.

Ante tal problemática, en la que los obstáculos físicos hacen materialmente imposible el dotar a la acera de un ancho, si no según norma, al menos suficiente, no existe otra alternativa distinta a la supresión de tales obstáculos, es decir la eliminación y/o trasplante de los árboles y la pavimentación de los alcorques.
